## Thüringen

Man sollte meinen, dass freie Wiederherstellungen in der Denkmalpflege als Kind des 19. Jahrhunderts längst einem wesentlich zurückhaltenderen Umgang mit dem Denkmal gewichen sind, in dessen Mittelpunkt vor allem der substanzielle Schutz des Überkommenen steht und nur im Ausnahmefall das ergänzende oder wiederherstellende Moment. Dass dies allerdings noch immer keine Selbstverständlichkeit ist, zeigt stellvertretend für viele andere denkmalpflegerische Missetaten der Fall der Ruine **Schkölen** im Saale-Holzland-Kreis.

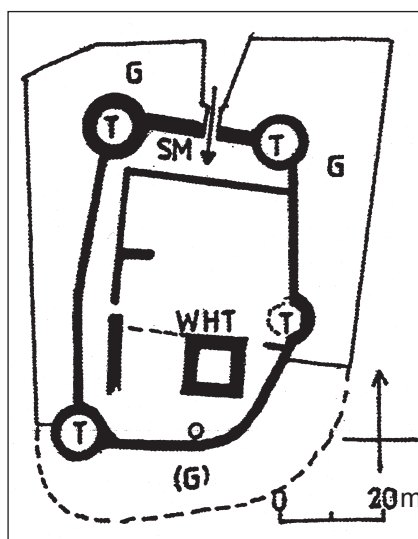
Schkölen, Saale-Holzland-Kreis.  
Grundriss der ehemaligen Burg  
(aus: F.-W. Krahe, *Burgen und Wohntürme des deutschen Mittelalters*, Stuttgart, 2002, S. 183).

Die Ruine ist der beeindruckende Rest einer wohl im 15. Jahrhundert durch die Herren von Büнау grundlegend erneuerten und stark befestigten Was-

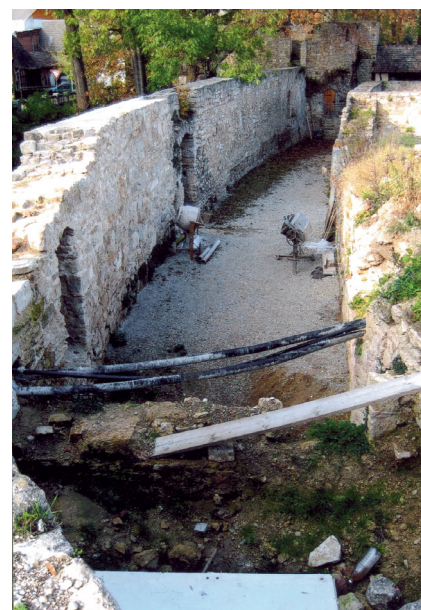
Schkölen, Saale-Holzland-Kreis.  
Zwinger der Westseite: Diskrepanz  
zwischen Ergänzung (links) und  
Verfall (rechts) zweier Mauerzüge  
(Foto: Verf., Okt. 2006).

Das Szenario 2006: Die Ruine ist durch freie Wiederherstellungen in ihrem ruinenhaften Charakter beschädigt, die Rekonstruktionen sind ohne denkmalpflegerischen Wert, da historisierend (ohne Vorlage) und nicht als Maßnahmen heutiger Zeiten erkennbar<sup>5</sup>. An einigen Stellen wird fleißig weiter rekonstruiert, an anderen Stellen verfallen Mauerreste, drohen Substanzverluste. Das Konzept des Burgvereins Schkölen e. V. scheint im Wesentlichen demjenigen vor der Wiedervereinigung zu entsprechen, es ist kein denkmalpflegerisches, sondern ein bauliches mit fragwürdigen Maßnahmen: Einebnen von Flächen, Aufmauern trotz unklarer Befunde, Ausbetonieren von historischem Mauerwerk, Einbringen von Betondecken, Einziehen von Ringankern<sup>6</sup>. Im Burghof liegen Leitungsgräben offen, die sich rücksichtslos durch archäologische Schichten schneiden. Desgleichen war auf Auskunft vor Ort keine Information bezüglich baubegleitender Bestandsdokumentationen und Bestandsuntersuchungen zu erhalten<sup>7</sup>. Angesichts der erheblichen baulichen Eingriffe in die bestehende Substanz stellt sich die Frage, inwieweit die zuständigen Ämter (untere Denkmalschutzbehörde, Fachbehörde, Bodendenkmalschutzbehörde) über das Vorgehen in der Burg unterrichtet sind.

ten Maßnahmen<sup>8</sup>. Mittels einer zweiten Zugbrücke soll die Ruine an den Neuen Markt angebunden werden. Die zum Teil verfallene Mauer im Bereich der Pforte und neuen Zugbrücke wird im jetzigen Zustand belassen und als Ruine gezeigt. Damit erfüllen wir eine Forderung der Denkmalpflege [...]. Mit diesem Bauvorhaben wird die erste Phase der Restaurierung abgeschlossen.
